## *Inleiding*

Het voornemen tot restauratie van de Hervormde kerk te Wetzens kwam tot stand op 25 mei 1970 toen ds. J. ter Steege tezamen met de streekarchivaris te Dokkum, de heer W. T. Keune, de hervormde gemeente bijeen riepen. Tijdens deze bijeenkomst werd gesteld, dat het noodzakelijk was het gebouw te restaureren om de volgende redenen:

Door het architectenburo ir. P. B. Oftringa te Groningen werden in november en december 1971 de opmetingstekeningen gemaakt. In het voorjaar van 1972 kwam het restauratieplan met begroting gereed. De totale restauratiekosten werden begroot op f 320.000,-. Dankzij de medewerking van de subsidiënten: het Rijk en de Gemeente Oostdongeradeel kon het aannemersbedrijf Schakel op 15 januari 1973 beginnen met de restauratie in het kader van het aanvullende werkgelegenheidsprogramma voor 1973. Tevens werden er rente-subsidies ontvangen van de Provincie en de Stichting Alde Fryske Tsjerken.

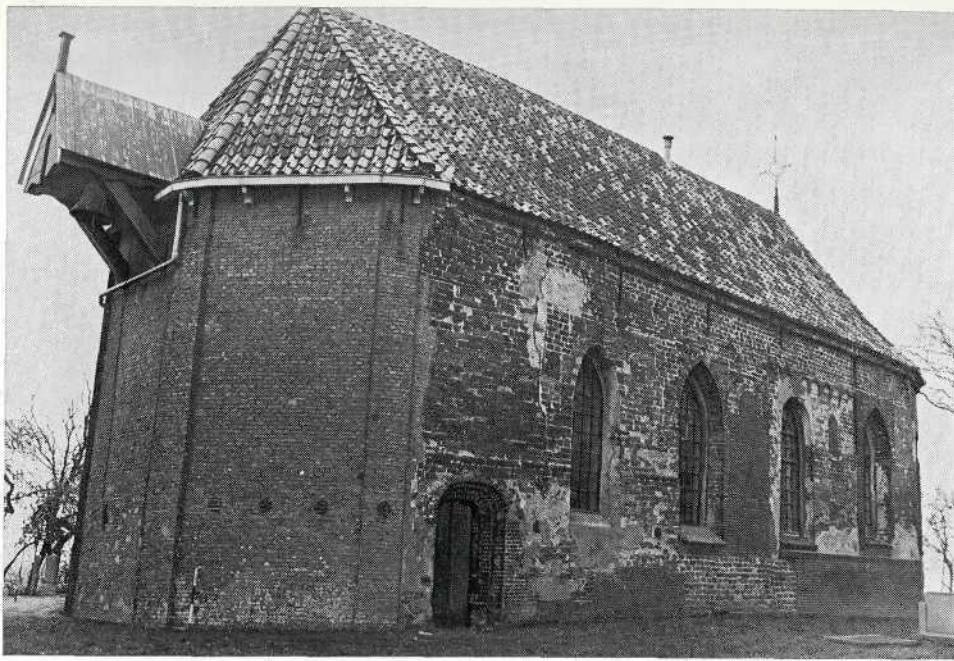
Zuidgevel vóór de restauratie

In de zuidgevel werden de aanwezige houten ramen vernieuwd. Twee van de aangetroffen raamopeningen bleken vroeger op nogal groffe wijze in het tufsteen te zijn uitgehakt.

Tijdens de restauratie werden deze gewijzigd en meer verantwoord in het tufsteen uitgesneden, waarbij tevens de jonge maar slechte houten ramen werden vernieuwd en in stijl aangepast bij de gotische raamvormen.

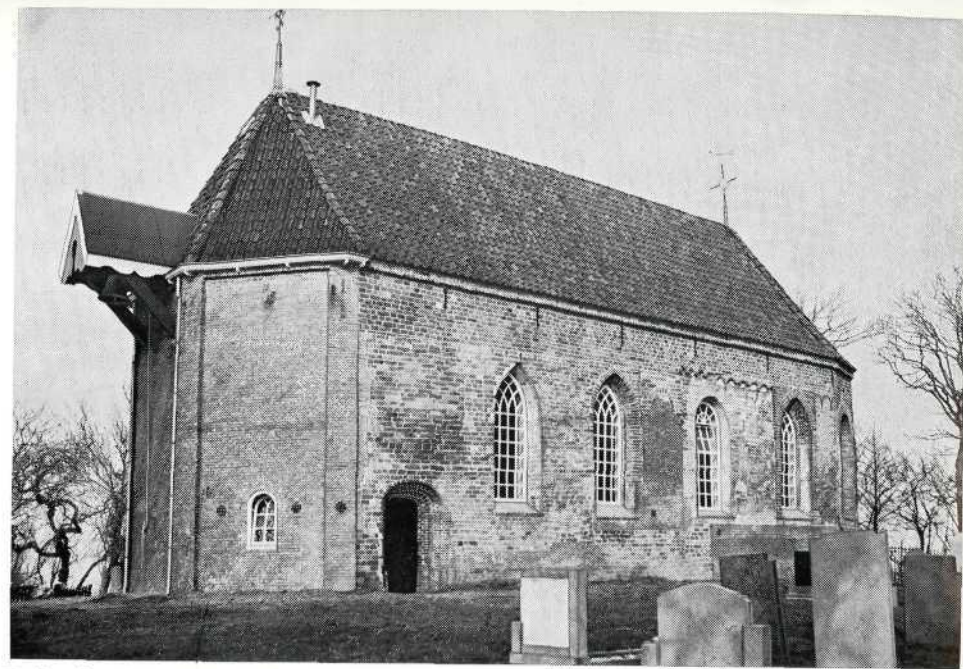
Zuidgevel na de restauratie

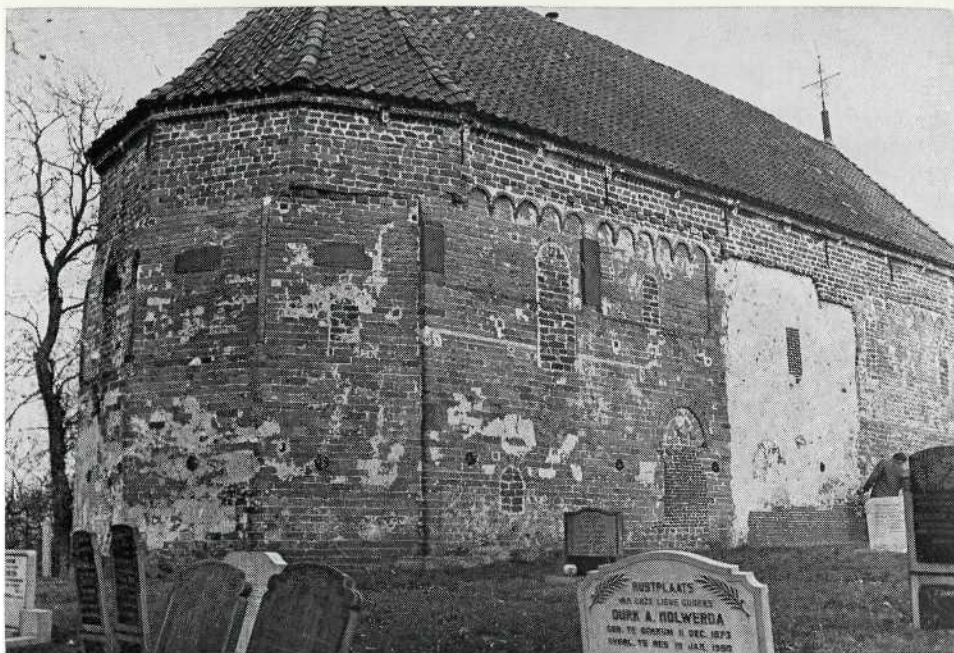
Noordgevel vóór de restauratie

Opvallend was het grote gestukadoorde vlak in het midden van de noordgevel. Bij onderzoek, in samenwerking met de Rijksdienst voor Oudheidkundig Bodemonderzoek, bleken achter deze bepleistering bouwresten van een vroeger aanwezige uitbouw of absiede te zitten, waarvan ook de fundering werd blootgelegd. (zie plantekening).

De restauratiecommissie voelde begrijpelijkerwijs weinig voor handhaving van de witte kalkbepleistering van dit gedeelte van de noordgevel en stelde voor het vlak in te vullen met baksteen metselwerk met gebruikmaking van kloostermoppen.

Van de zijde van de architect en de Rijksdienst voor Monumentenzorg werd deze oplossing te ingrijpend gevonden, vooral uit het oogpunt van behoud van de duidelijkheid van het historisch beeld. Gekozen werd uiteindelijk voor een oplossing, waarbij voor het vlak en op de begrenzing van de fundering van de vroeger aanwezige absiede, een houten aanbouw werd gebouwd, gedekt met blauw geglazuurde Oud-Hollandse dakpannen. Deze uitbouw heeft nu o.a. de functie van berging voor begrafenisattributen.

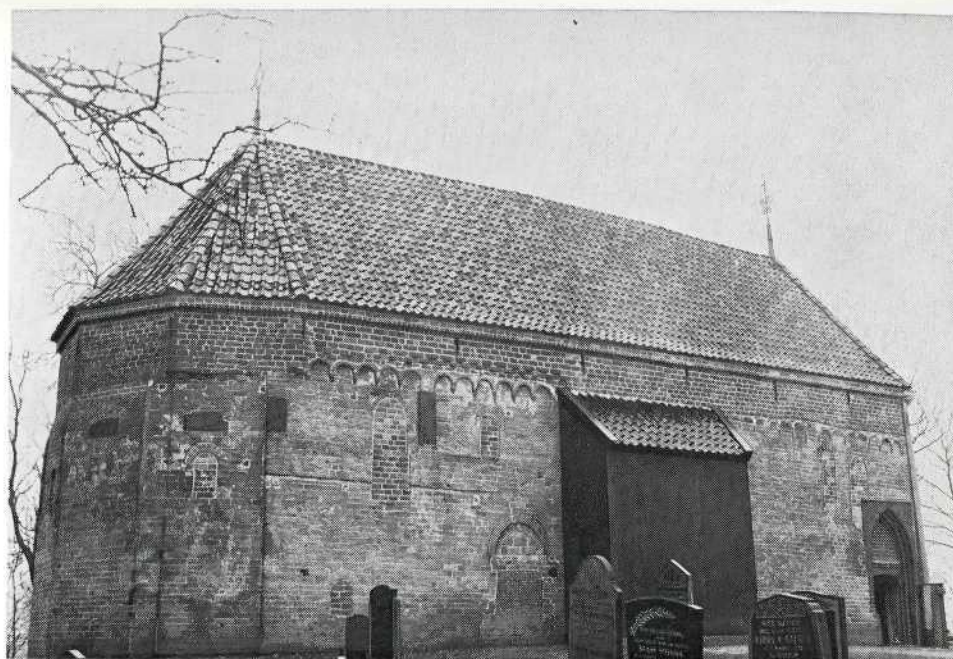
Noordgevel na de restauratie

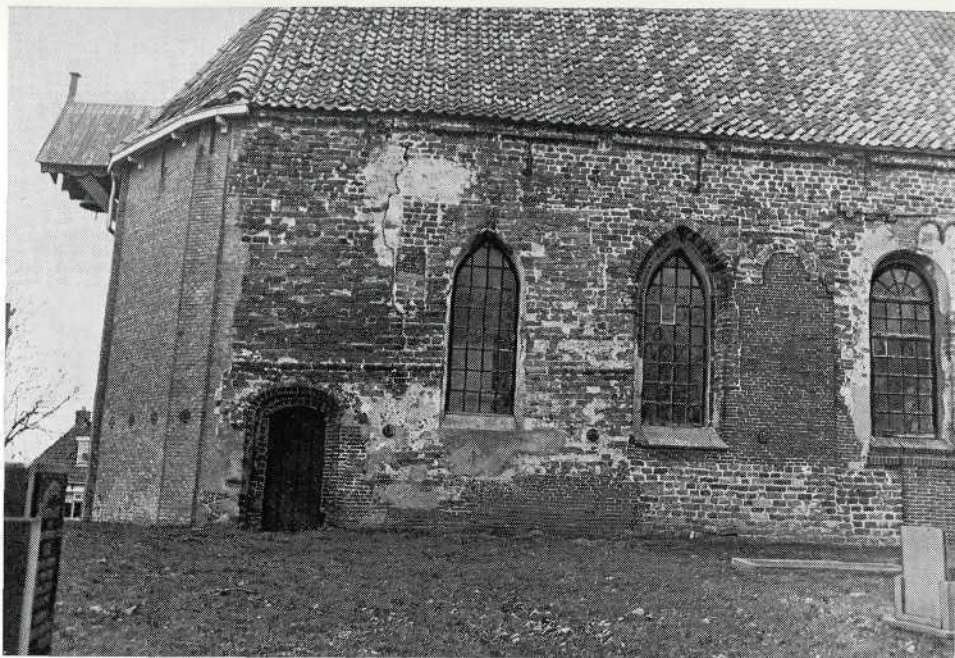
Detail zuidgevel vóór de restauratie

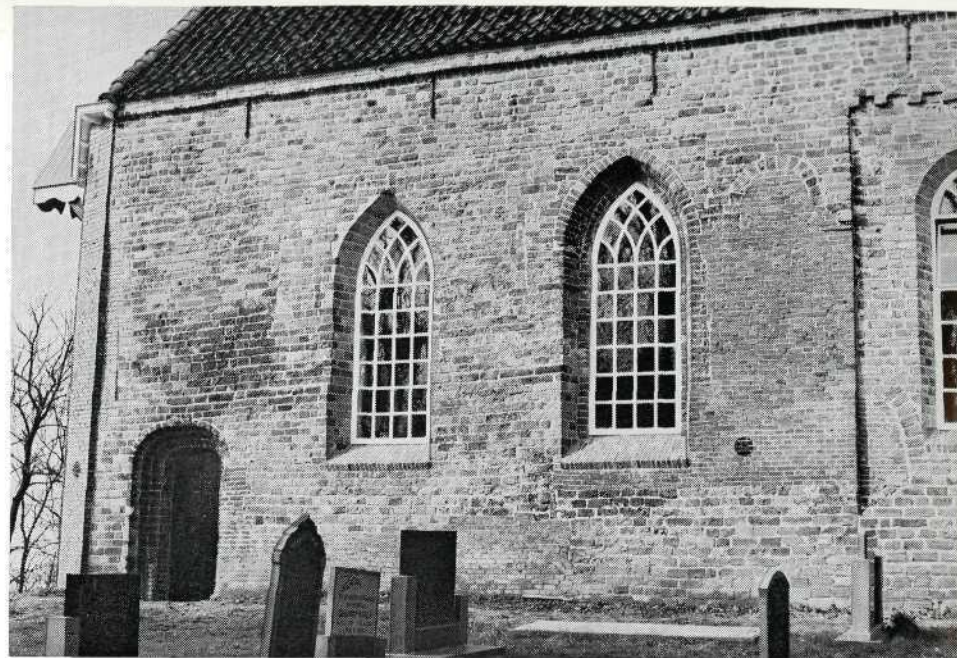
Detail zuidgevel na de restauratie

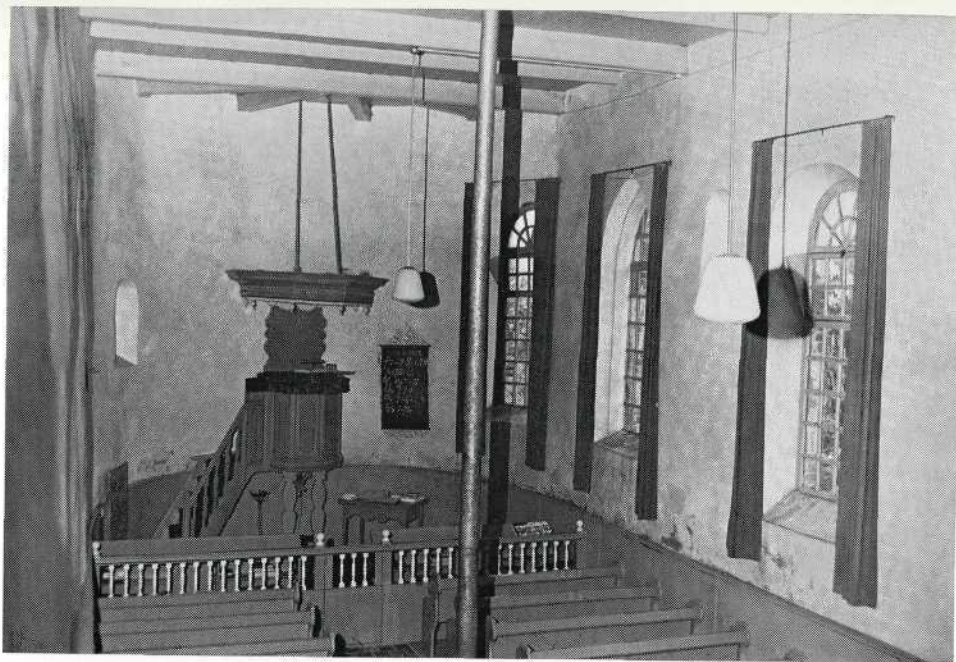
Gezicht naar het koor vóór de restauratie

aan de westzijde tot aan het plafond reikte verwijderd. Hierdoor kreeg de kerk een gaver, meer symmetrische ruimtewerking. De slechte houten zoldering werd vernieuwd.

Van de eind 17e eeuwse preekstoel werd de trap opnieuw ontworpen, terwijl een nieuwe gedraaide poot de slechte ondersteuning in de muur verving. Het bijpassende doophek werd aan de

zuidzijde ingekort (en het restant opgeslagen), waardoor het koor meer gebruiksmogelijkheden kreeg. Van het grote tekstbord, uit ongeveer dezelfde periode, werd de oorspronkelijke gouddekoraatie teruggevonden en gerestaureerd. Het 17e eeuwse gesmede doopvont werd voorzien van een nieuw geelkoperen bakje, vervaardigd door een plaatselijke smid.

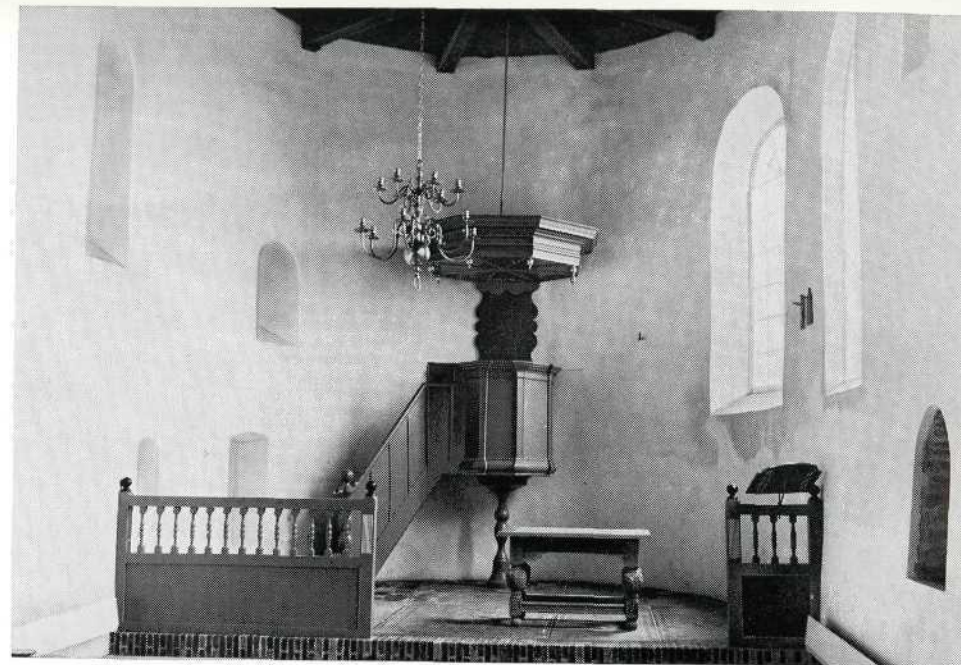
Gezicht naar het koor na de restauratie

De nu aanwezige 17e eeuwse (avondmaals)tafel werd tesamen met de koperen verlichtingskroon aangekocht ter verfraaiing van het interieur. De kroon werd geschonken door een gemeentelid en de tafel door het verjaardagsfonds van Aalsum.

Een altaarsteen werd in 1970 op het kerkhof gevonden. Het middenpad bestaat uit grijze estriken, die evenals de vloer van het koor om o.a. akoestische redenen op een laag schelpen is gelegd.

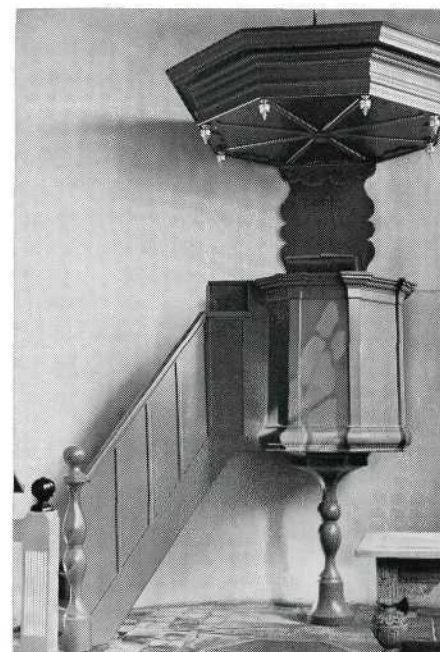
Preekstoel na de restauratie

De profilering van de luifel boven de preekstoel en de gedraaide knoppen werden voorzien van bladgoud.

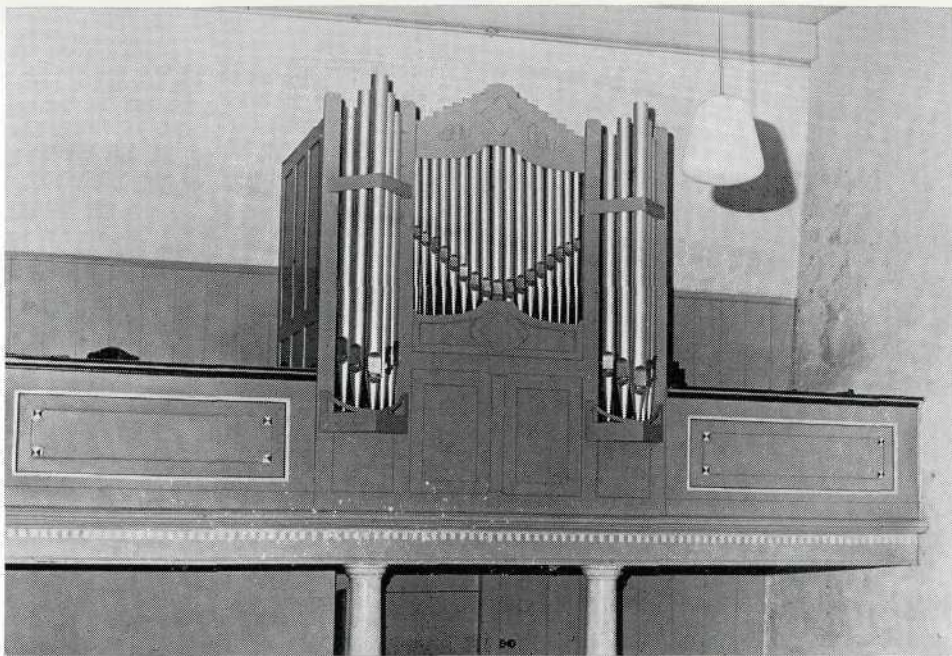
Het voor de restauratie aanwezige orgel werd in 1933 aangekocht door de kerkvoogdij. Dit orgel bevat nog verschillende historische pijpwerken. Door de architect werd een nieuwe orgelkas ontworpen voor de in zeer slechte staat verkerende aanwezige kas.

Gezicht naar het orgel vóór de restauratie

In overleg met de adviseurs werd door de Fa. van Vulpen te Utrecht een mechanisch pijporgel, met gebruikmaking van enige historische onderdelen, in de nieuwe kas gebouwd.

zoals b.v. van de windlade, de registeren toetstructuur, verder de windvoorziening en de dispositie te verbeteren en te ontdoen van de onnodige dublures in de 8-voetsregisters, op basis van een offerte van de orgelmakers Gebr. van Vulpen.

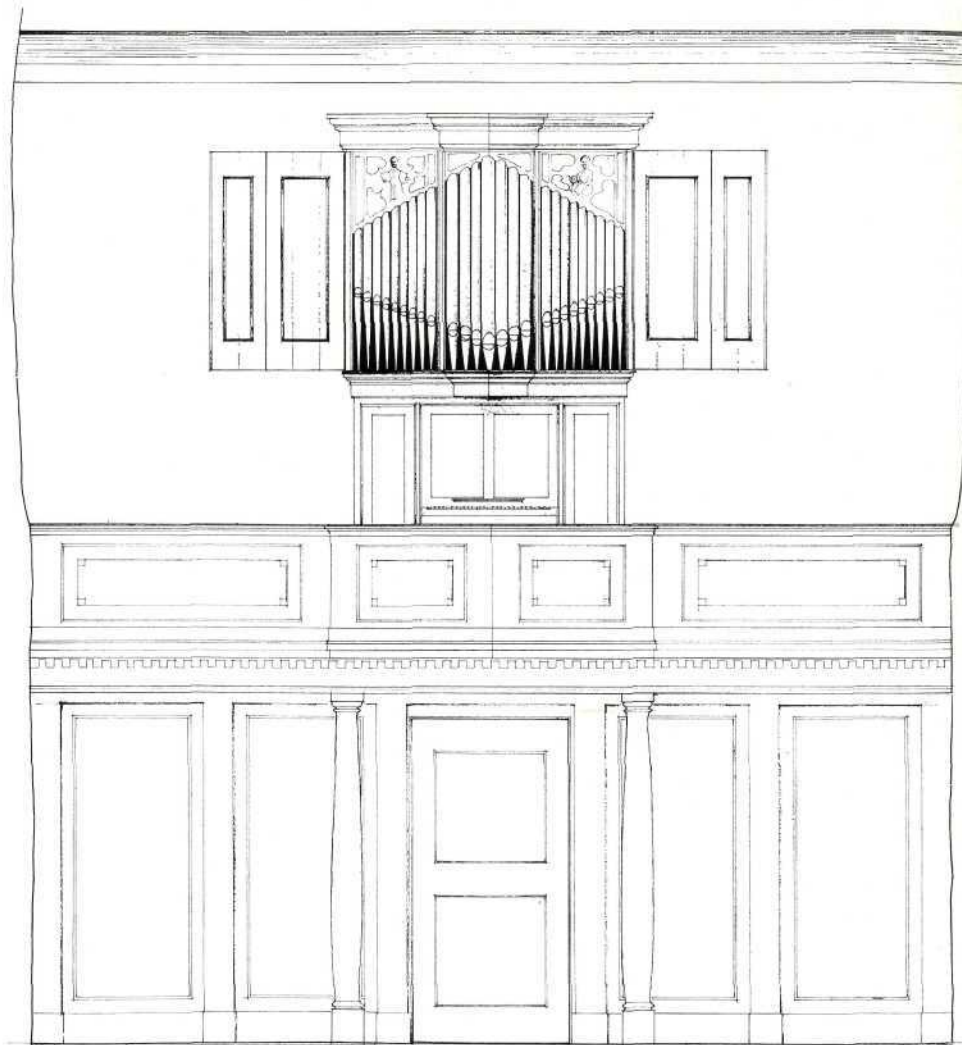
Ontwerp orgel in uitvoering

De dispositie luidt nu: Prestant 4', Holpijp 8', Fluit 4' (oud), Quint 3', Octaaf 2' (oud) en Mixtuur 2-3 st. Pedaal: aangehangen. Omvang manueel: C-f''', pedaal: C-d'.

gelkas ontworpen, waarmee het inferieure kastwerk met dito frontpijpen uit 1933 is vervallen.

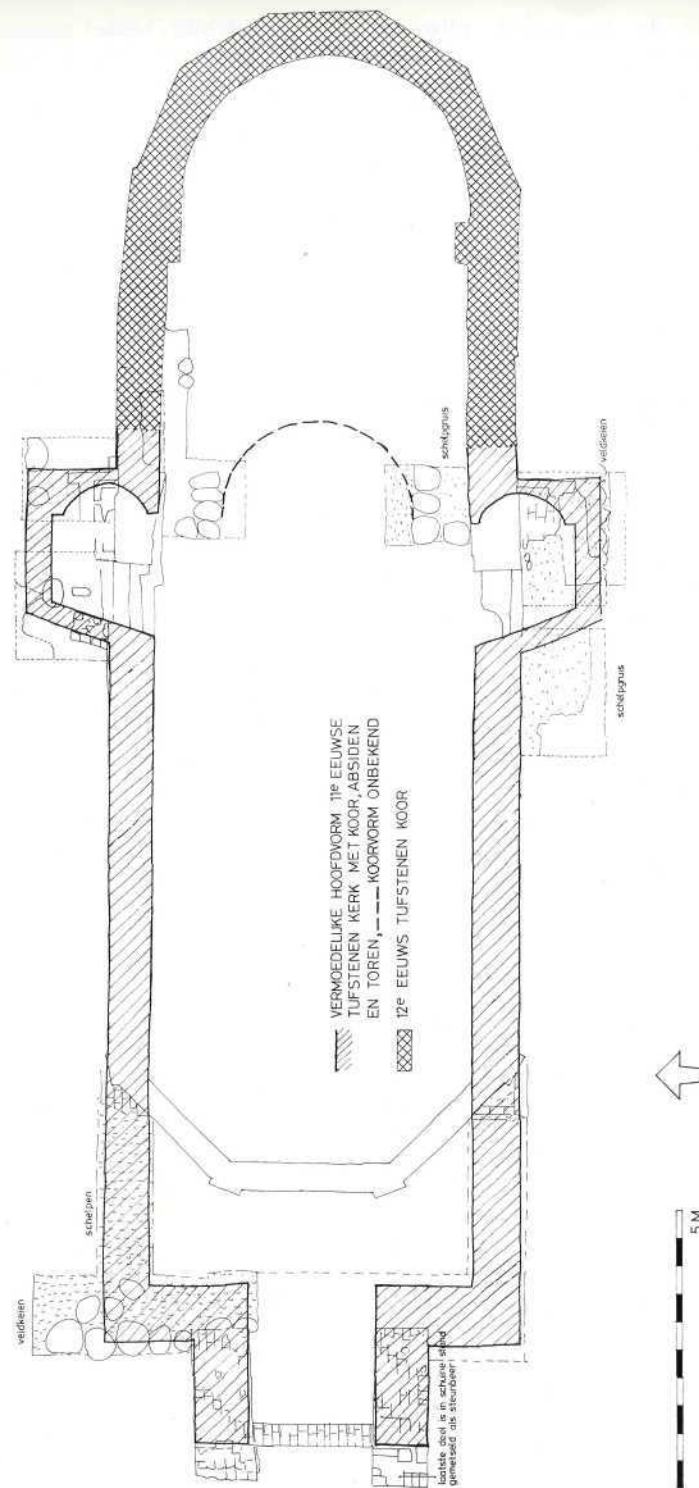
De plaats van de beide keienfunderingen correspondeert inwendig met een weggekapt verticale strook in het metselwerk, uitwendig met een veel bredere onderbreking in het wandpatroon. Aan de zuidzijde is er in de loop der eeuwen zo veel veranderd en hersteld dat de oorspronkelijke gesteldheid niet duidelijk is, doch aan de noordzijde valt meer te ontdekken. Hier schijnt eenmaal een sacristie tegen de zijmuur te hebben gestaan, waartoe een wijde bres was geslagen in de zijmuur van het schip, die na verloop van tijd op slordige wijze werd dichtgezet. Toch is dit niet de oorspronkelijke toestand geweest, want graafwerk buiten de kerk leverde aan beide kanten, ter hoogte van de triomfboog, de in schelplagen gebedde keienfunderingen op van twee minuscule zijbeuken, die vanuit het kerkschip toegankelijk waren geweest en aan de oostzijde voorzien waren van

een in de muurdikte uitgespaarde, schelpvormige en aan de bovenzijde half-rond afgedekte altaarnis. In beide gevallen waren de linker-, achtereenvolgens rechter aanzetten van deze nissen met hun vensterbankvormige onderzijde nog juist in de voor dit doel plaatselijk uitgeholde zijmuren van het kerkship bewaard gebleven.

De toegang tot beide altaaruitbouwen bleken eveneens nog ten dele gespaard te zijn in de daartoe in de zijmuren van het kerkship aangebrachte doorgangen en vertoonden aan de westzijde een afgeschuinde dagkant. De richting van deze dagkanten strookte juist met de richting van de keienfunderingen buiten de kerk, waarop de beide westelijke sluitmuren van beide uitbouwen eenmaal rustten, zodat deze niet haaks, doch schuins op de kerkshipmuren stonden. Zodoende verkregen beide uitbouwen een trapeziumvormige grondslag, waarbij de beide altaarruimten inwendig een breedte van amper een meter vertoonden met een uiterst geringe bewegingsruimte voor de altaren.

Binnen het kerkschip, op de scheiding van het koor, werden twee rechthoekige en aan elkaar gelijkvormige keienbeddingen opgegraven welke ieder circa een meter naar binnen sprongen. Wij zouden deze voorzieningen willen opvatten als de fundering voor een triomfboog. Onmiddellijk ten oosten van de noordelijke keienfundering bevindt zich de reeds vermelde priesterdeur.
